IR2c

Rheinuferentwicklung in Budenheim

Rhein km 506,40 bis 506,70, linkes Rheinufer

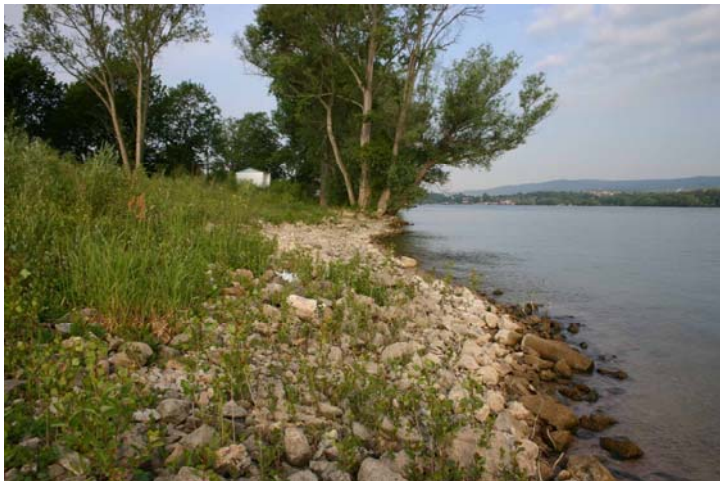
Vorher, Juni-2004: Bauschuttreste bestimmen das Bild.

Vom Rückbau blieben Bauschutt und andere Gesteine am Ufer zurück.

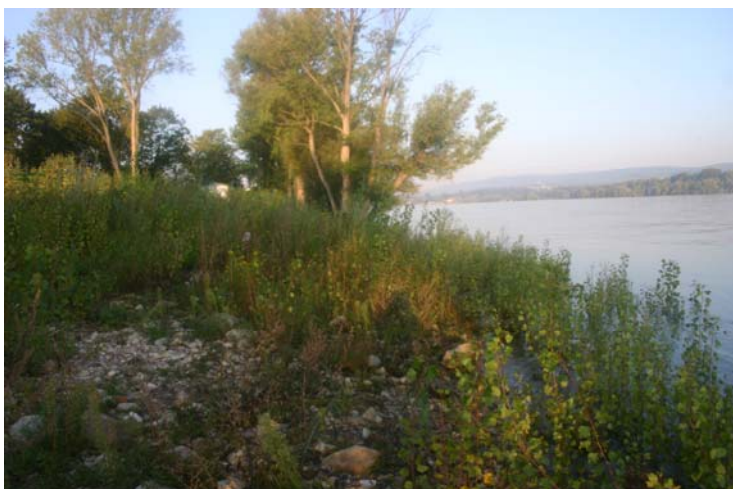
Nachher - Allmähliche Auflandung von Treibgut und kiesig-sandigen Sedimenten des Rheins bildet die Basis für eine naturnahe Auwaldentwicklung.

Nachher, Oktober 2006: beginnende Auwaldentwicklung.

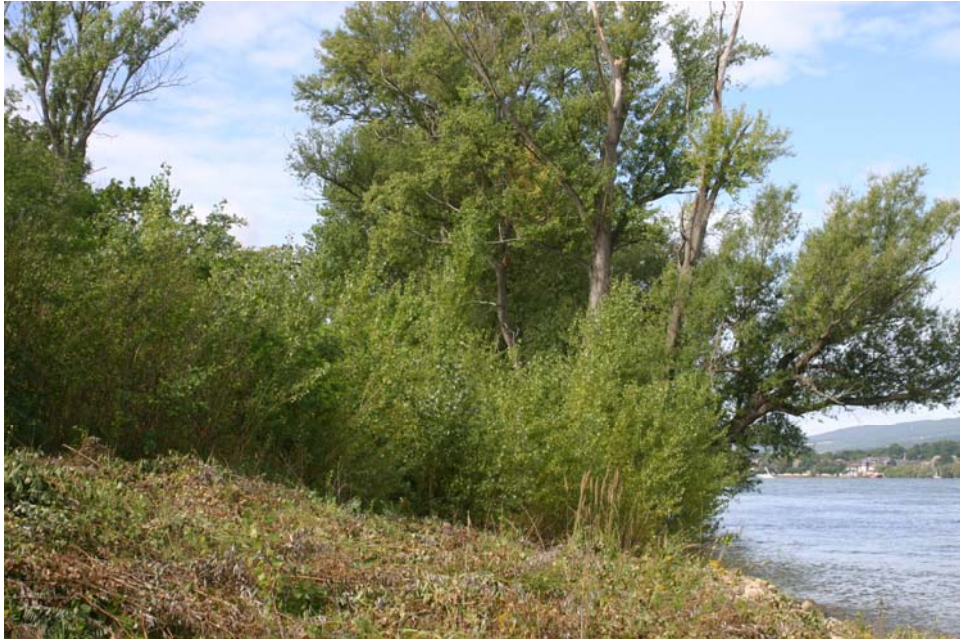
Nachher, September 2010: fortgeschrittene Auenwaldentwicklung.

Im Rahmen des begleitenden Monitorings konnte festgestellt werden, dass die Uferbereiche allmählich von typischen Sedimenten überlagert werden. Eine Ansiedlung autotypischer Bäume findet statt. Allein aufgrund eines naturnahen Uferprofils kann somit von einer vollständigen Überdeckung der Bauschuttreste durch Sedimente des Rheins ausgegangen werden.

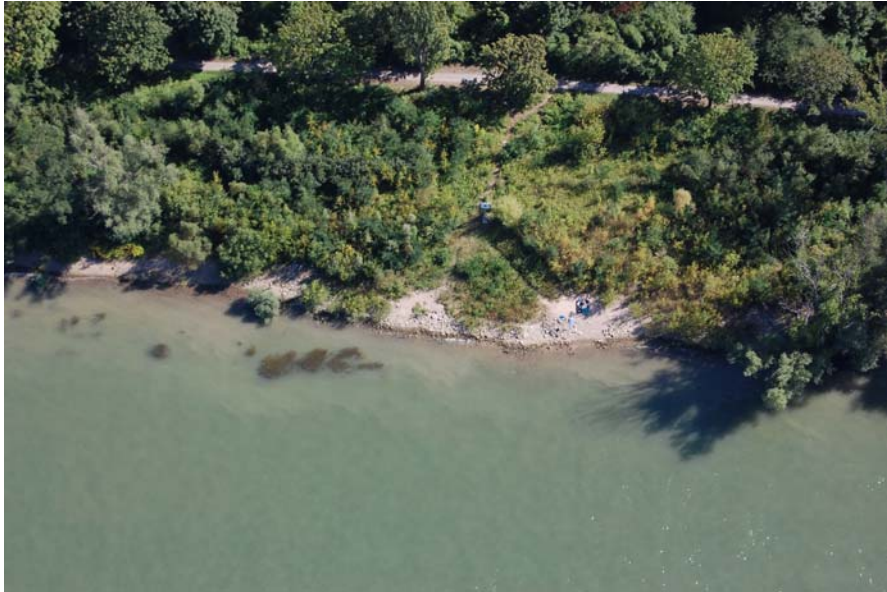
Naturnahe Ufersituation in Budenheim mit Freihaltung Sichtzeichen (Befliegung 15.08.2010)

Ein Zielkonflikt besteht in der Freihaltung der Schifffahrts-Sichtzeichen gegenüber der natürlichen Bewaldung. Die Mähschneisen des Wasser- und Schifffahrtsamtes stellen ebenso ein „Einfallstor“ für Erholung am Ufer dar.

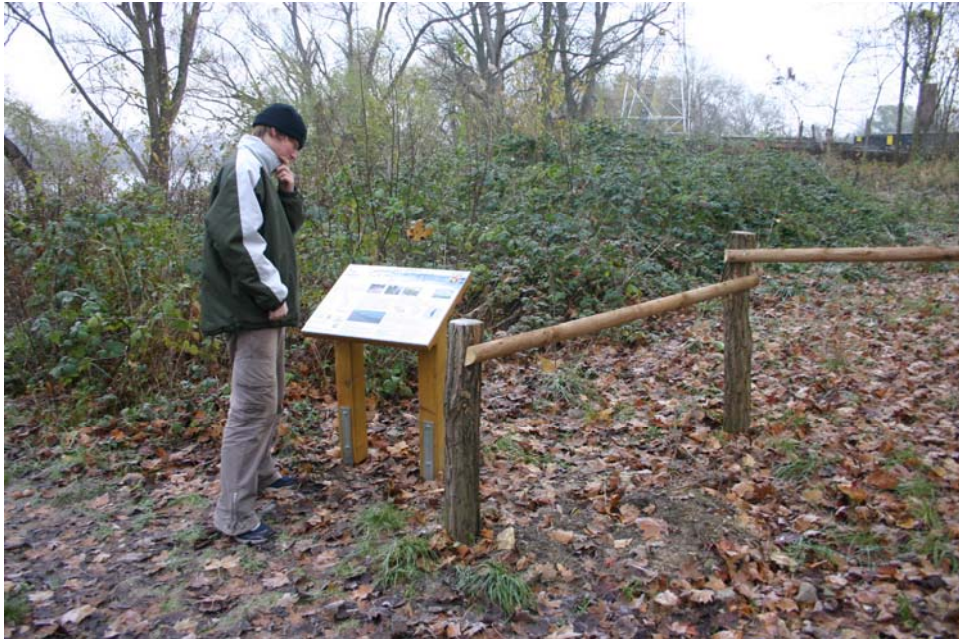
Besucherlenkung und Information am Ufer Budenheim

Mit relativ geringem Aufwand konnten in Kooperation mit der Gemeinde Budenheim Maßnahmen zur Besucherinformation und –lenkung erfolgen.
